# Besiktningsprotokoll

Anticimex Överlåtelsebesiktning av småhus – nivå 2

| Fastighetsadress:<br>Köinge 5379 | |

| Besiktningsdatum:<br>2021-08-30 | Protokollnummer:<br>66443089 |

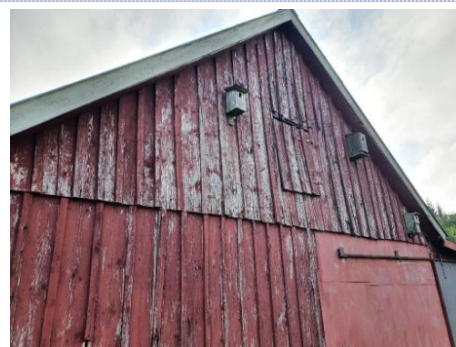
Fasadpanelen är bitvis i behov av målning/underhåll/ byte. Detta gäller främst på förrådsdelen och garaget.

Fasadbeklädnad och träkonstruktioner där målningsbehov finns riskerar att få fukt- och rötskador på grund av sämre vattenavvisande förmåga.

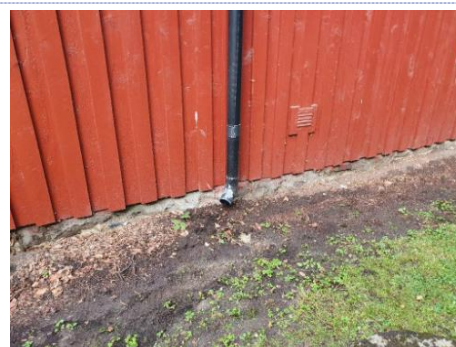
Stuprör är inte anslutet till markledning.

Stuprör som inte är anslutet till markledning kan medföra en ökad fuktbelastning på grundmur/sockel som i sin tur kan leda till fuktrelaterade skador.

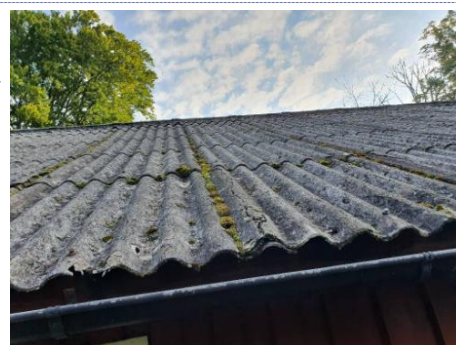
Skador finns på eternittaket.

Brister i utvändiga taktäckningen av eternitskivor leder till att regn- eller smältvatten tränger ner i underliggande konstruktioner och orsakar mikrobiella skador (angrepp av mikroorganismer).

Vi rekommenderar att du kontaktar en takläggare för en fördjupad undersökning för att bedöma orsak och omfattning.

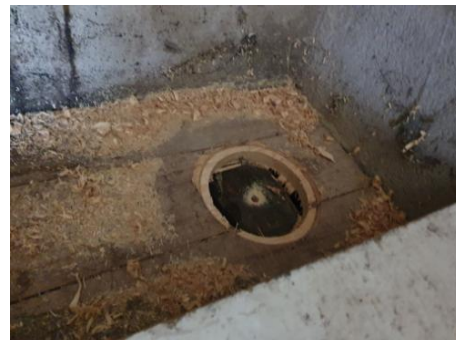
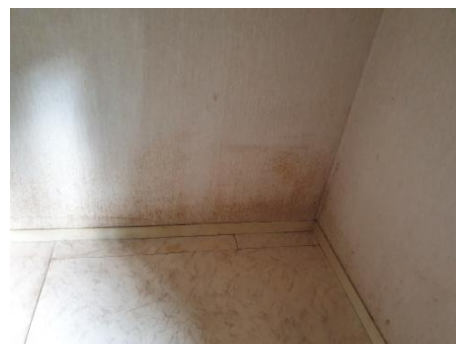
Vid kontroll av golvkonstruktion uppmättes fuktvärden över kritisk nivå för mikrobiell tillväxt och mikrobiell lukt upplevdes. Invändigt på väggar noterades även mikrobiell påväxt/ fuktfläckar på väggar och i tak. Täta plastmattor och laminatgolv finns ovan det gamla brädgolvet.

Grundläggningen består av torpargrund/ mullbänk. Denna konstruktion får ofta skador på grund av naturlig fuktvandring. Fuktkvoten uppmättes till 20 % i provhål som togs upp i garderob i hallen.

Vi rekommenderar en fördjupad undersökning för att bedöma orsak och omfattning. Det är viktigt att tänka på att denna rekommendation om fördjupad undersökning gäller alla golv med torpargrund/ mullbänk samt ytterväggar med grundmur direkt i mark.
