Anticimex Överlåtelsebesiktning av småhus - nivå 1

Fastighetsbeteckning: Dingle 4:1	
Fastighetsägare: Jannilin Johansson	
Fastighetsadress: Åkarevägen 2	
Postnummer: 455 97	Ort: Dingle

Besiktningdatum: 2024-06-05	Protokollnummer: 68314299
Temperatur: 14 °C	Väderlek: Mulet/Regn
Tekniker: Andreas Klövenäs	
E-post: Andreas.Klovenas@anticimex.se	
Kontor: Uddevalla	
Närvarande: Fastighetsägare

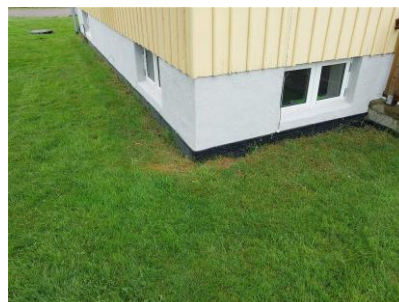
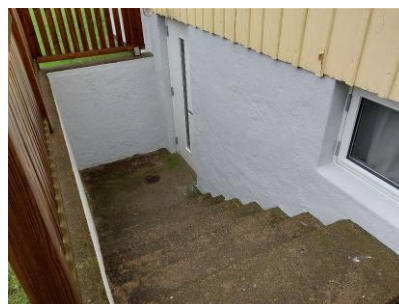
Utvändigt / Sockel

- Utvändigt fuktskydd ligger oskyddat ovan mark.

Risk finns att det utvändiga fuktskyddet skadas och funktionen försämras.

- Trappan är motgjuten mot huset.

Eftersom trappan är motgjuten mot huset finns risk att vatten tränger in i anslutande konstruktioner vilket i sin tur kan leda till fuktrelaterade skador.

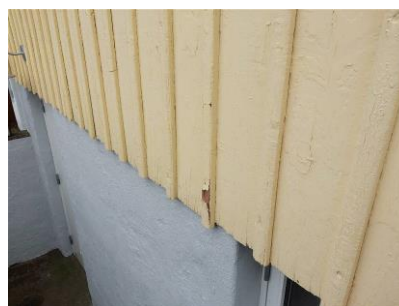
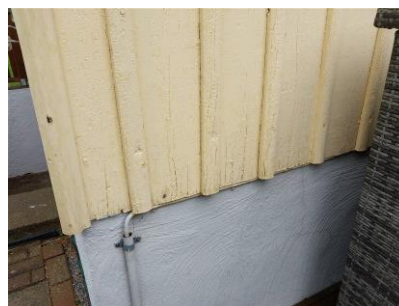
Utvändigt / Fasad

- Fasadbeklädnaden har färgsläpp och torrsprickor.
- Mindre delar av fasad/lockpanelens ändträ påvisar mindre rötskador.

Fasadbeklädnad och träkonstruktioner där målningsbehov finns riskerar att få fukt- och rötskador på grund av sämre vattenavvisande förmåga. Utför målning och underhåll samt byt delar av rötskadad konstruktion.

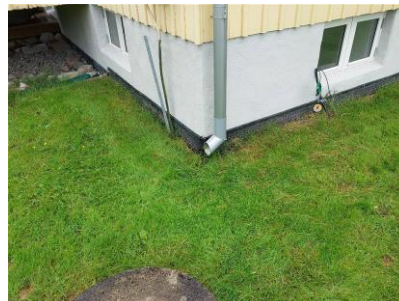
Utvändigt / Hängrännor / Stuprör

- Stuprör är inte anslutet till markledning.

Stuprör som inte är anslutet till markledning kan medföra en ökad fuktbelastning på grundmur/sockel som i sin tur kan leda till fuktrelaterade skador.

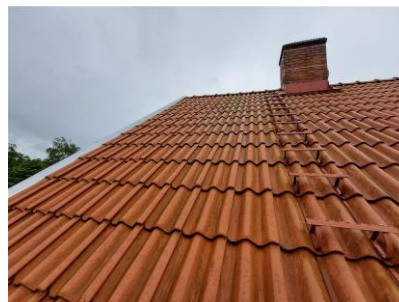
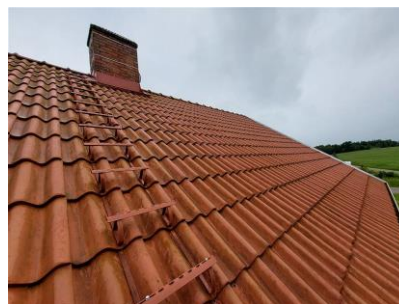
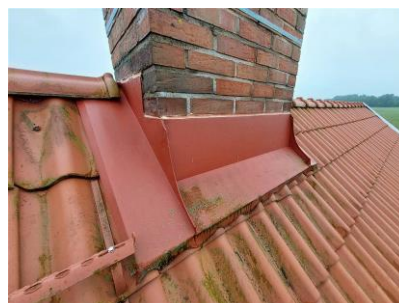
Utvändigt / Tak

Besiktning av yttertaket har genomförts från mark, anliggande stege samt takstege. Under dessa förutsättningar finns inget att notera.

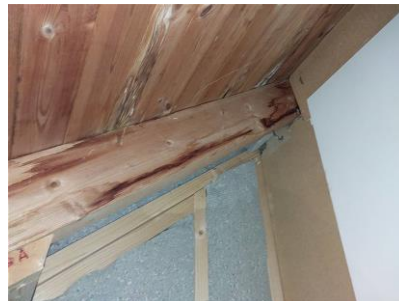
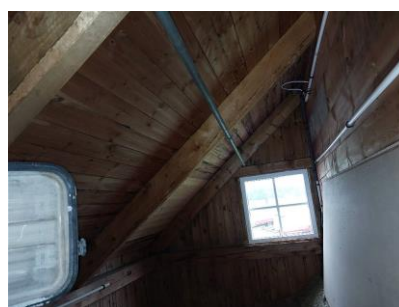
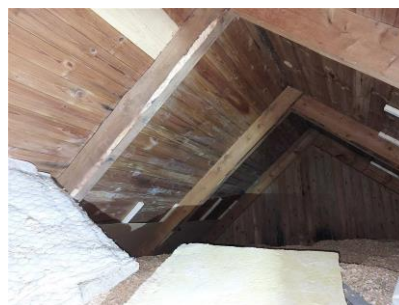
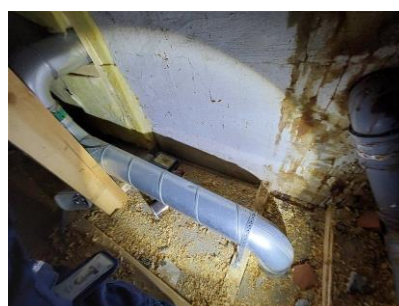
Utvändigt / Vind

Vid kontroll av vinden uppmättes fuktvärden under kritisk fuktnivå för mikrobiell tillväxt och en normal lukt upplevdes. Fuktkvoten i underlagstak/takbjälkar uppmättes till 10 % via stickprovsmässig fuktkvotsmätning i underlagstak/bjälkar.

- Mikrobiell påväxt finns på underlagstaket.

Detta kan vara ett tecken på att vinden tillförs fukt inifrån bostaden. Observera att besiktning av bostadens ventilationssystem inte har ingått i uppdraget.

På vinden noterades en oisolerad ventilationskanal som under delar av året kan orsaka kondensbildning och i förlängningen en bidragande faktor till den mikrobiella påväxten. Ventilationen bör isoleras.

- Underlagstaket har äldre fuktfläckar vid genomföring av murstock.

Noterade fuktfläckar uppstod innan takomläggningen.

För att komma tillrätta med detta kan fuktillförseln inifrån bostaden behöva minskas. Det kan göras genom att ventilationen i bostaden förbättras samt att eventuella otätheter i vindsbjälklaget (tak-/väggvinklar, taklucka med mera) tätas.

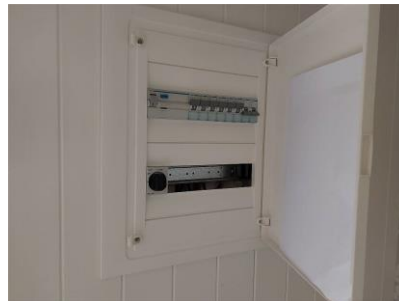
Hela huset / Allmänt

- El-centralen har jordfelsbrytare.

- Kompletta gruppförteckning saknas.

Delar av elinstallationen var inte färdigställd vid besiktningstillfället på grund av renovering. Detta kommer färdigställas av fackman.

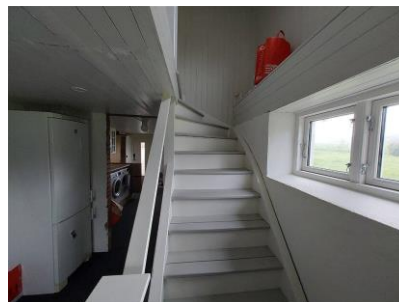
Källarplan / Trappa

Trappräcke saknas

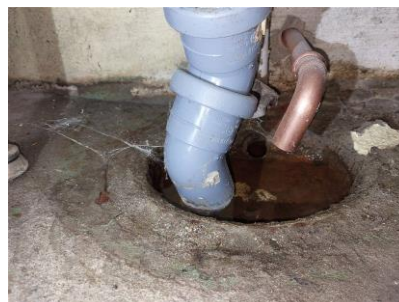
Källarplan / Tvättstuga

Gjutjärnsbrunnen är äldre och rostangripen.

Rör och ledningar i gjutjärn har en begränsad livslängd och bör bytas ut vid renovering.

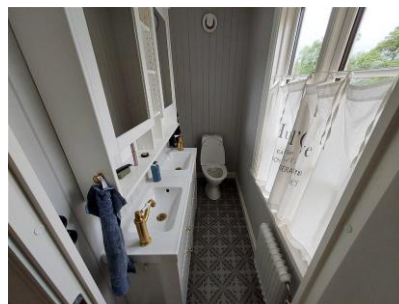
Entréplan / Toalett

✎ Tätskikt med uppvik mot vägg och tröskel saknas i utrymmet.

I ett utrymme med fasta vatteninstallationer bör tätskiktet vara uppvik mot anslutande konstruktion för att undvika skador vid eventuellt läckage.

Enligt uppgift från fastighetsägare är golvmattan tätad med silikon i golv/väggvinkel. Vilket får ses som positivt då uppvik saknas.

Fuktindikering utfördes utan anmärkning.

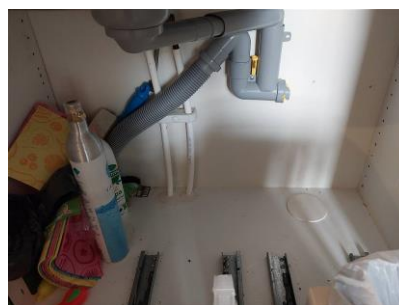
Entréplan / Kök

⚠ - Fuktskydd saknas i diskbänksskåp samt under vitvaror.

När fuktskydd saknas är det svårare att upptäcka läckage från rörledningar. Vatten kan då tränga in i omkringliggande konstruktioner och orsaka fuktskador.

För att upptäcka eventuella läckage, installera ett fuktskydd.

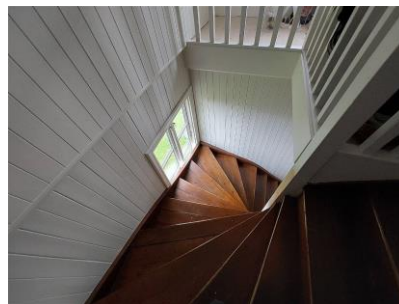
Övre plan / Trappa

Trappräcke saknas
